Rekenkamer IJsselstein

Ruim baan voor de kiezer

Nota van bevindingen van het rekenkameronderzoek naar de toegankelijkheid van de IJsselsteinse stemlokalen tijdens de verkiezingen voor de Tweede Kamer op 22 november 2023

Rekenkamer IJsselstein, 10 april 2024

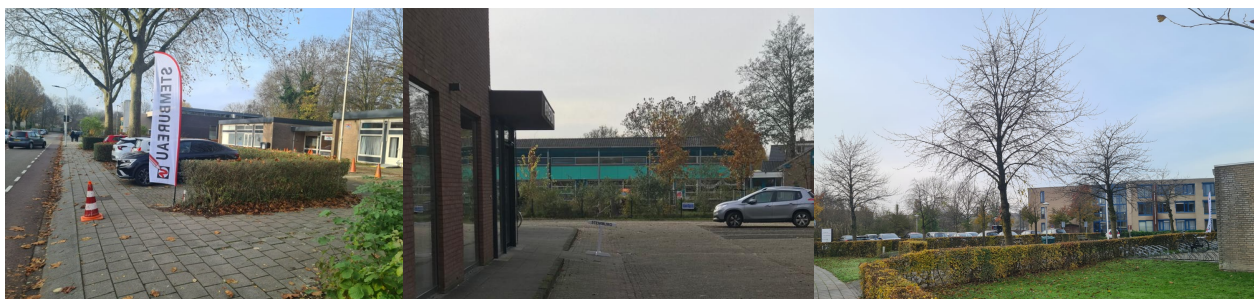
Foto's van links naar rechts:

- Bij ’t Kruispunt werd alleen een houten wegwijzer gebruikt. Het kleurcontrast (zwarte letters op witte ondergrond) was goed en ook waren de letters meer dan 2,5 cm hoog, maar het bord was vanaf de openbare weg niet goed te zien; het stond dicht bij de ingang en te ver van de openbare weg om op te vallen en leesbaar te zijn.

- Reddingsbrigade, niet te missen.
- 't Kruispunt, geen vaandel geplaatst en houten wegwijzer vanaf de straat niet goed zichtbaar en leesbaar.
- Dienstencentrum De Oase, vaandel te dicht bij het gebouw geplaatst, vangt geen wind en hangt slap, dus slecht leesbaar.

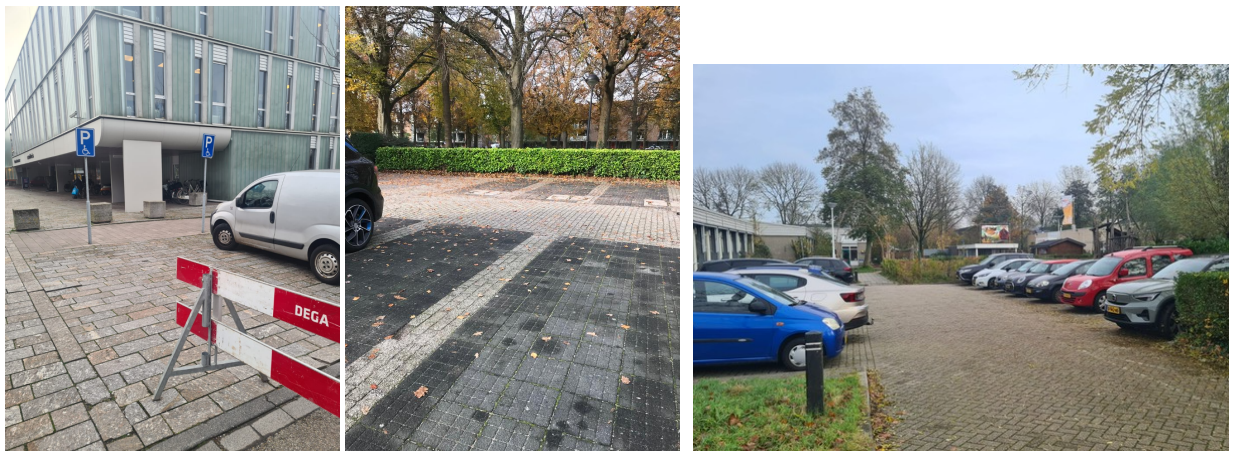
Foto's van links naar rechts:

- Op een van de gehandicaptenparkeerplaatsen bij stemlocatie Stadhuis hadden wegwerkers een hek geplaatst dat op die plek en op dat moment geen duidelijke functie had en beter elders geplaatst had kunnen worden.

- **Stadhuis, een van de gehandicaptenparkeerplaatsen is geblokkeerd.**
- **'t Kruispunt, plek genoeg, maar geen plaatsen gereserveerd voor mensen met beperking**
- **OBS De Tandem, volle parkeerplaats, geen plaatsen gereserveerd voor mensen met beperking**

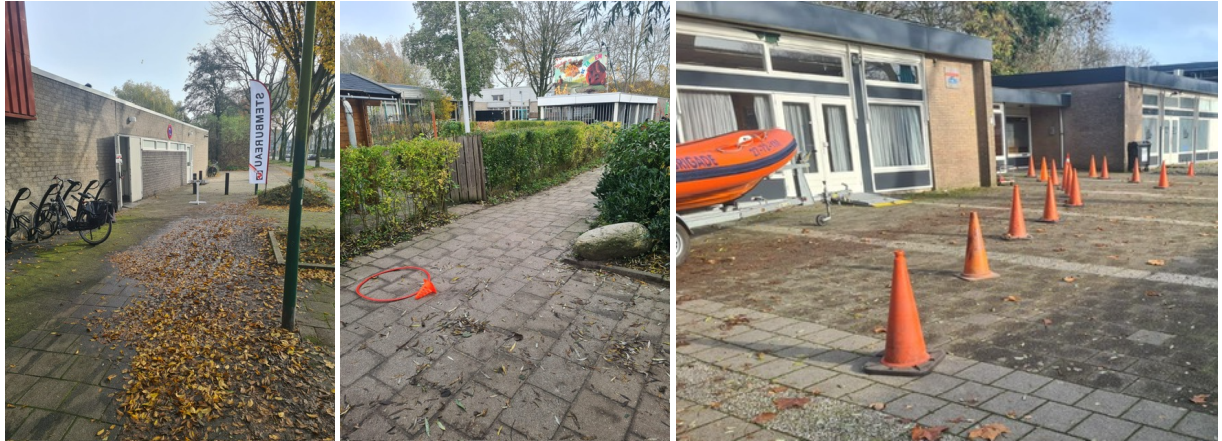
Foto's van links naar rechts:

- Op sommige plekken waren er andere obstakels dan hoogteverschillen. Zo was bij Sporthal De IJsselhal de looproute wat glad door natte bladeren, bevonden zich bij OBS De Tandem veel spelende kinderen en wat speelgoed op de looproute en was het op de looproute bij Sporthal Het Heem op het moment van opname onoverzichtelijk door de vele auto's die af- en aanreden.

- Sporthal IJsselhal, looproute met gladde bladeren.
- OBS De Tandem, looproute over schoolplein, met speelgoed en veel kinderen (niet gefotografeerd i.v.m. privacy).
- De Reddingsbrigade, looproute was zeer duidelijk aangegeven en, voor wie binnen de pionnen bleef, vrij van obstakels.

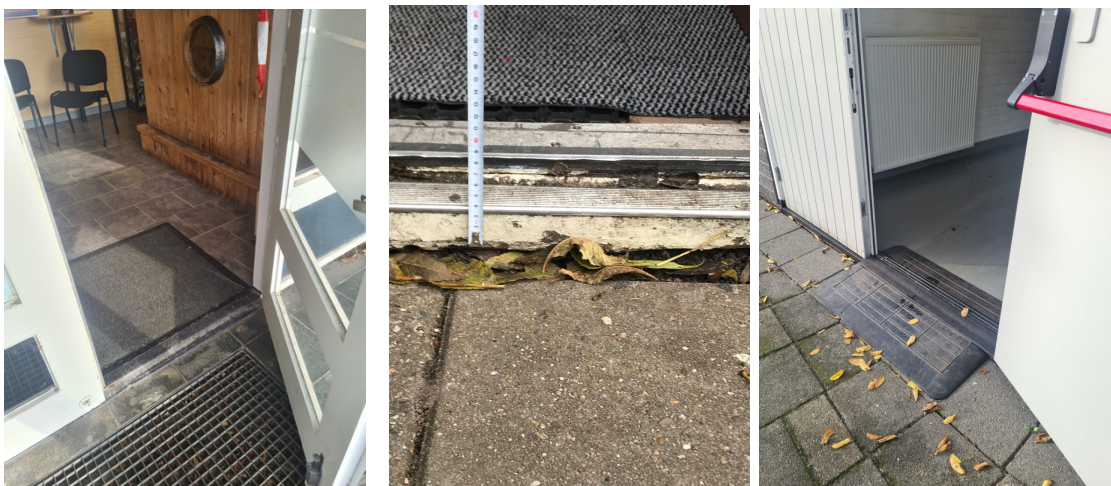
Foto's van links naar rechts:

- Op 4 locaties was de buitendeur een automatische (schuif)deur. Op 10 locaties stond de buitendeur permanent open.
- Alleen bij de Reddingsbrigade moest de deur met de hand geopend worden. De opstelruimte naast de deur was ruim genoeg om de deur langs een rolstoel of scootmobiel open te laten draaien. De deur kon met twee gestrekte vingers worden opgedaan.
- Op 2 locaties was er geen drempel aanwezig bij de buitendeur. Op 5 locaties was er wel een drempel, maar was deze lager dan 2 cm.
- Op 8 locaties was er een drempel van meer dan 2 cm hoog. Op 4 van deze locaties was er, in afwijking van de toegankelijkheidscriteria, geen of geen adequate voorziening aangebracht om die drempel te overbruggen: Sporthal De Oever, Sporthal Het Heem, Verenigingsgebouw De Groene Olijftak en KPJ De Deel.
- De breedte van de deuropening van de buitendeur was op alle locaties 85 cm of meer.

- **De Reddingsbrigade, buitendeur heeft kleine drempel, draait naar buiten en moet handmatig geopend. Geen zware deur, maar wel lastig manoeuvreren. Het rooster voldoet aan de criteria.**
- **KPJ de Deel, drempel van 9 cm zonder overbrugging.**
- **Sporthal IJsselhal, goed aangebrachte drempel die aan alle eisen voldoet.**

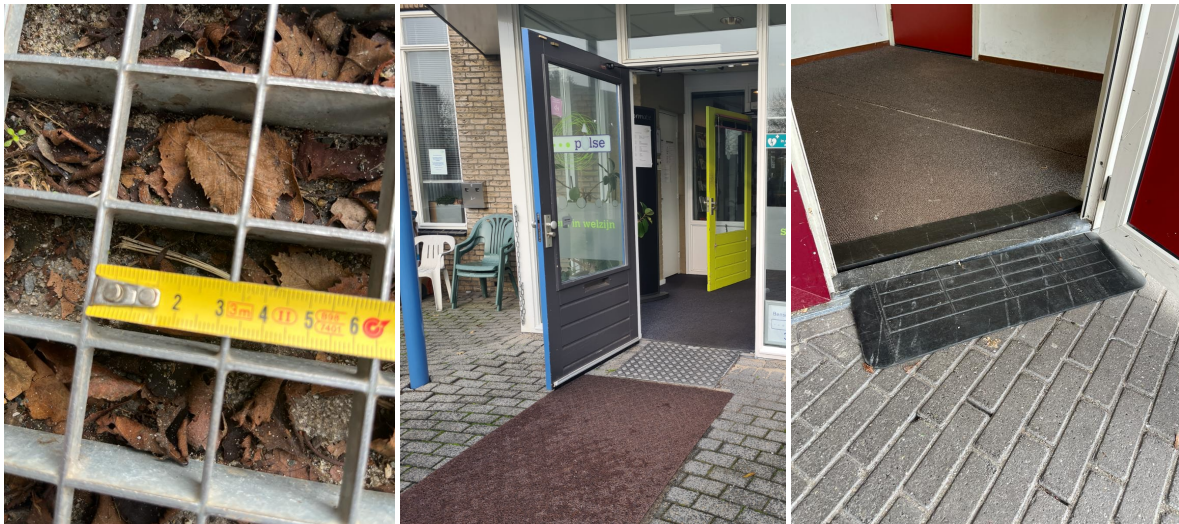
Foto's van links naar rechts:

- Op 3 van de 15 onderzochte locaties lag er een rooster bij de buitendeur. Bij OBS De Ark vormde dit mogelijk een obstakel omdat de gaten van het rooster groter waren dan 2x2cm en het rooster niet was afgedekt. Iemand die met een stok of met krukken loopt zou daarin vast kunnen komen te zitten. Op de overige locaties met een rooster was dit niet aan de orde.
- Op 2 locaties lagen bij de voordeur of op de looproute tussen de buitendeur en de stemruimte kokosmatten. Deze matten lagen goed strak op de grond, zodat er niemand over kon struikelen.

- OBS De Ark, rooster met gaten die te groot en daardoor onveilig zijn.
- Dienstencentrum De Oase, goed begaanbare mat die goed ligt.
- WOC-gebouw, goede drempel, maar ligt wel los en verschuift daardoor.

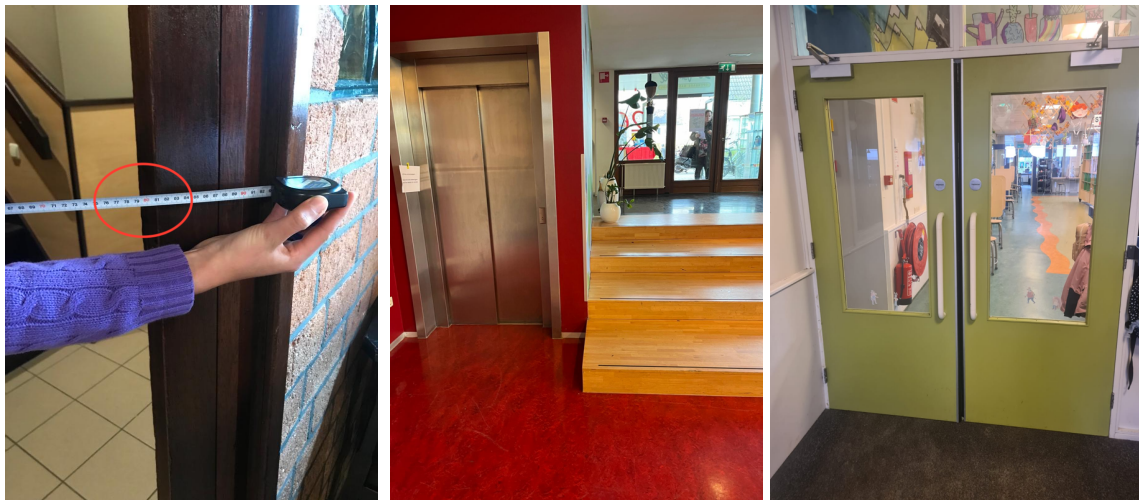
Foto's van links naar rechts:

- In Verenigingsgebouw De Groene Olijftak stuitten de kiezers onderweg naar de stemruimte ook op een trapje van 3 treden. Om dit te omzeilen was er een lift aanwezig, maar deze werkte niet naar behoren, zodat de hulp van een stembureaulid nodig was om dit obstakel te passeren.

- Op 9 locaties was er een deur naar de stemruimte. Met uitzondering van 1 locatie stonden deze deuren overal permanent open. De deur die niet openstond, in OBS De Tandem, moest handmatig worden geopend. De opstelruimte daarvoor was voldoende ruim, maar de deur was niet met twee gestrekte vingers te openen.
- In KPJ De Deel was de deuropening die toegang gaf tot de stemruimte smaller dan de minimaal vereiste 85 cm.
- Op 2 locaties had de deuropening naar de stemruimte een drempel; op beide plekken was deze niet hoger dan 2 cm.
- Op 2 van de 15 onderzochte locaties was vloerbescherming aangebracht. Dit was op beide plekken veilig gedaan: het materiaal zat goed vast en lag vlak, zodat het geen gevaar opleverde.

- KPJ De Deel, deuropening naar de stemruimte is te smal.
- Verenigingsgebouw De Groene Olijftak, trapje en een lift die niet zonder hulp bediend kan worden.
- OBS De Tandem, klemmende tussendeur.

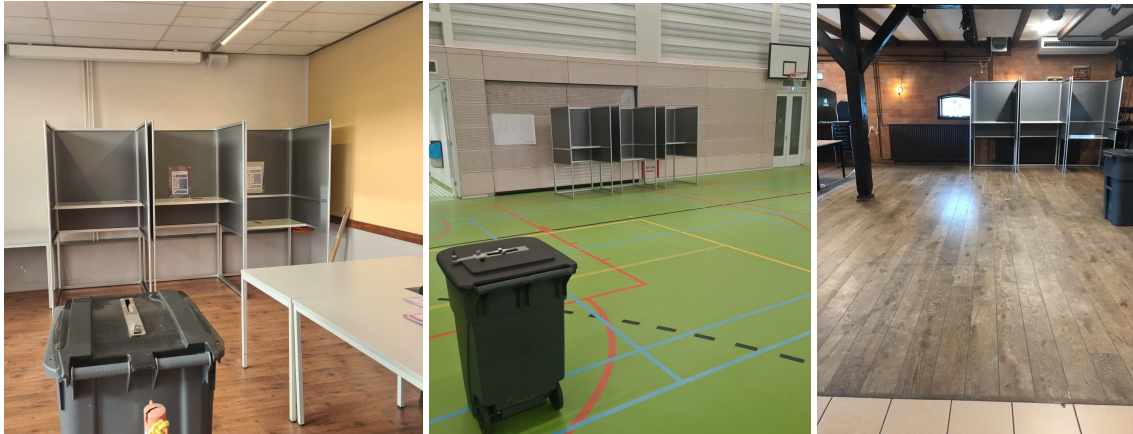
Foto's van links naar rechts:

- Op alle stembureaus met uitzondering van De Reddingsbrigade was de ruimte bij de stemtafel en bij de stemhokjes (zowel laag als hoog) ruim voldoende (draaicirkel > 1,5 m1) om met een scootmobiel of rolstoel te kunnen manoeuvreren.
- De ruimte bij de stembussen was overal voldoende om goed te kunnen manoeuvreren met een scootmobiel of rolstoel.

- De Reddingsbrigade, ruimte bij de lage stemtafel is te krap.
- Sporthal De Oever, zeeën van ruimte.
- KPJ De Deel, voldoende ruimte bij het lage stemhokje, maar de opstelling in de hoek is niet ideaal.

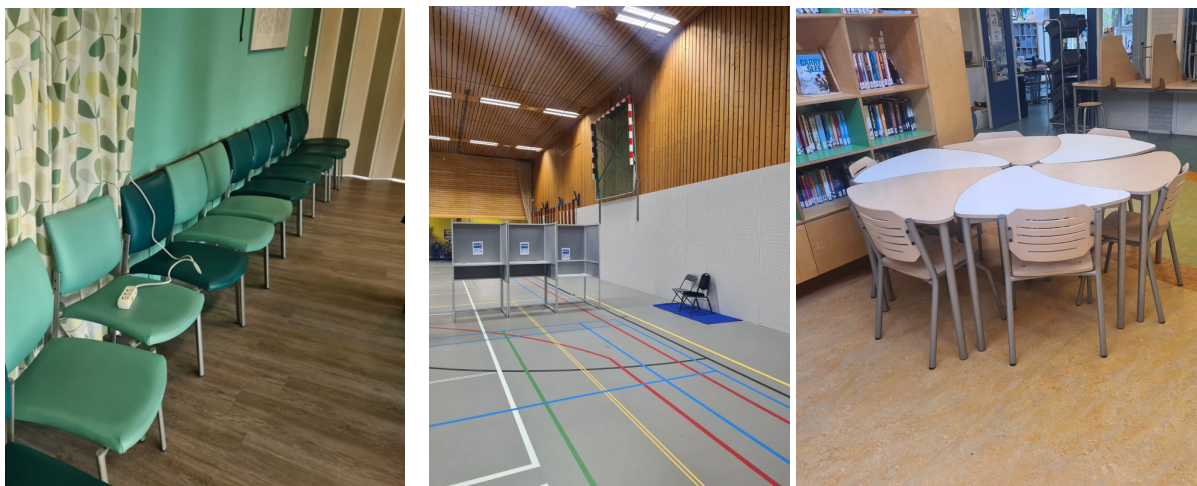
Foto's van links naar rechts:

- In de helft van de stemruimtes stonden geen stoelen klaar waar mensen even konden gaan zitten, bijvoorbeeld als ze moesten wachten. Dit was het geval in het WOC gebouw, Sporthal De Oever, De Ark, KPJ De Deel, Sporthal Poortdijk, De Reddingsbrigade en Sporthal Het Heem. Op sommige van deze locaties stonden weliswaar opgestapelde stoelen, maar deze waren niet gebruiksklaar neergezet.
- Op 3 locaties waar wel stoelen klaar stonden, waren geen of onvoldoende stoelen met een armleuning beschikbaar. Een op de 5 stoelen moet voorzien zijn van armleuningen. Het betrof de locaties Dienstencentrum De Oase, Sporthal IJsselhal en OBS De Tandem.

- Dienstencentrum De Oase, ruim voldoende stoelen maar allemaal zonder armleuning.
- Sporthal IJsselhal, te weinig stoelen en geen een met armleuning.
- OBS De Tandem, voldoende stoelen zonder leuning aanwezig, maar niet erg uitnodigend neergezet. Stoelen met armleuning ontbreken.

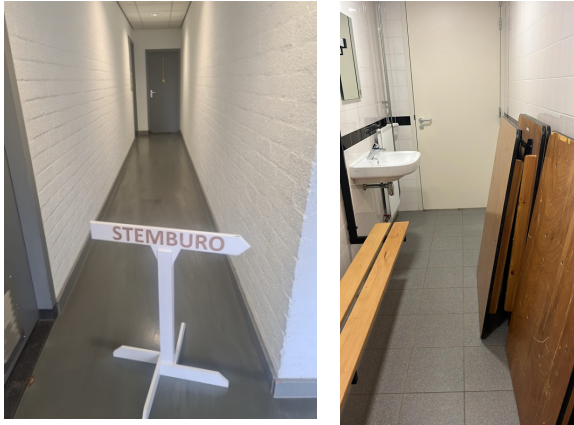
Foto's van links naar rechts:

- Op alle locaties was een toilet aanwezig dat door bezoekers van het stembureau kon worden gebruikt, al moesten soms wel wat obstakels worden overwonnen om daar gebruik van te kunnen maken.
- Op 9 van de 15 onderzochte locaties was geen gehandicapten-toilet aanwezig. Het betrof de locaties Dienstencentrum De Oase, Sporthal IJsselhal, WOC-gebouw, Sporthal De Oever, OBS De Tandem, KPJ De Deel, Sporthal Poortdijk en Verenigingsgebouw De Groene Olijftak.

- Sporthal IJsselhal, doorgang naar (gewoon) toilet versperd door wegwijzer.
- WOC-gebouw, gewoon toilet, niet makkelijk te bereiken.
